## Obiekty hydrotechniczne na obszarze Kampinoskiego Parku Narodowego

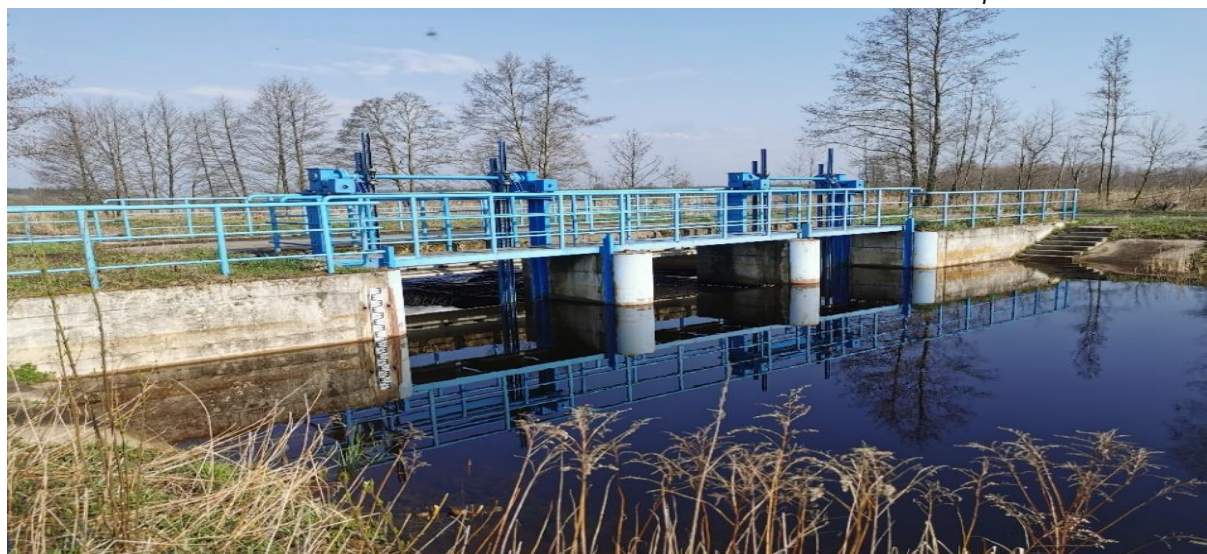
Rycina 1: Jaz Sianno. Źródło: Opracowanie własne.

Jaz wybudowany w 1996 r. znajduje się w miejscowości Sianno w gminie Brochów, powiat sochaczewski. Jaz betonowy, trójprzęsłowy z przepławką, o świetle 3x3,0 m. Wysokość piętrzenia osiągnięta na jazu wynosi 1,10 m. Ogólny stan techniczny budowli można określić jako dobry, jednak w obszarze ponuru występuje duże zamulenie. Budowla poza zarządem KPN.

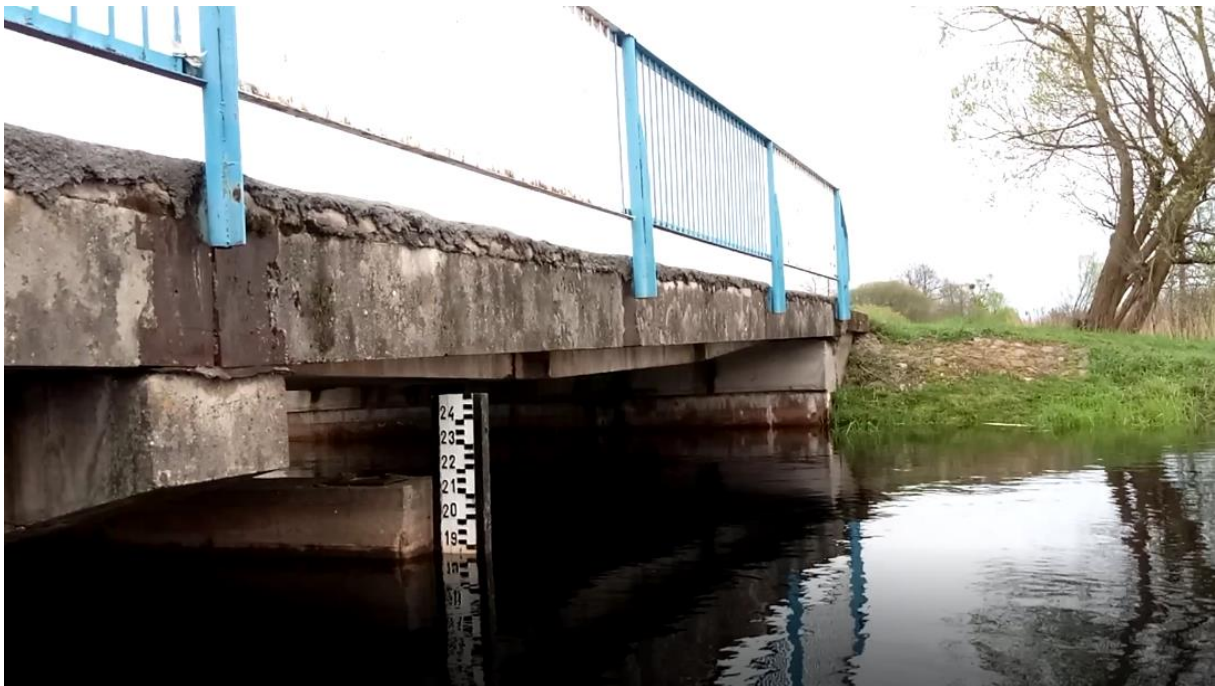
Rycina 2: Most Władysławów. Źródło: Opracowanie własne.

Budowla żelbetowa w ciągu drogi lokalnej na północ od wsi Famułki Brochowskie. Szerokość światła między przyczółkami mostu wynosi 6,5 m. Wizualnie stan mostu ocenia się na wystarczający, natomiast stan jezdni na zły. Stan utrzymania brzegów grobli drogowej powyżej i poniżej mostu - są widoczne zaniedbania. Ekosystem okolicznych rozlewisk ingeruje w budowlę techniczną. Budowla poza zarządem KPN.

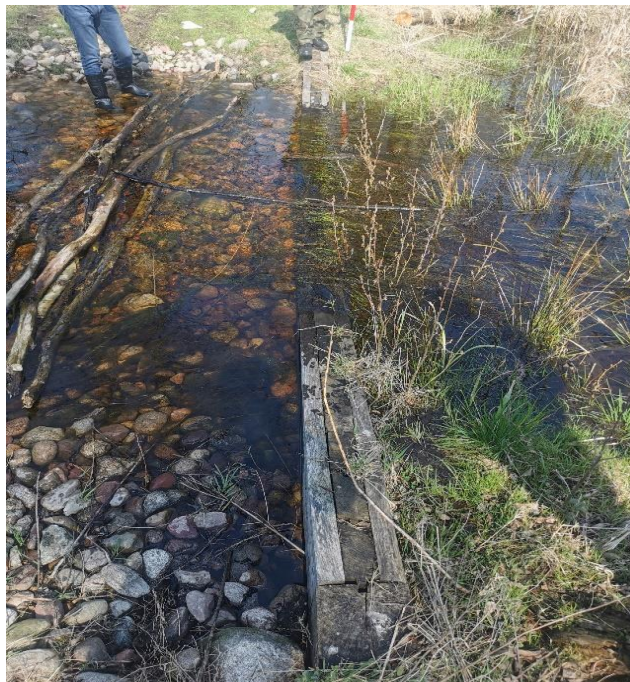
Rycina 3: Bród na kanale Kacapskim. Źródło: Opracowanie własne.

Budowla pozwalająca na przekroczenie kanału Kacapskiego. Konstrukcja złożona z progu powyżej drogi i ponuru z kruszywa mineralnego za progiem. Stan techniczny wystarczający, wymaga regularnej konserwacji (corocznego przeglądu oraz dodatkowo każdorazowo po przejściu wód wysokich i w razie potrzeby uzupełnienia ponuru).

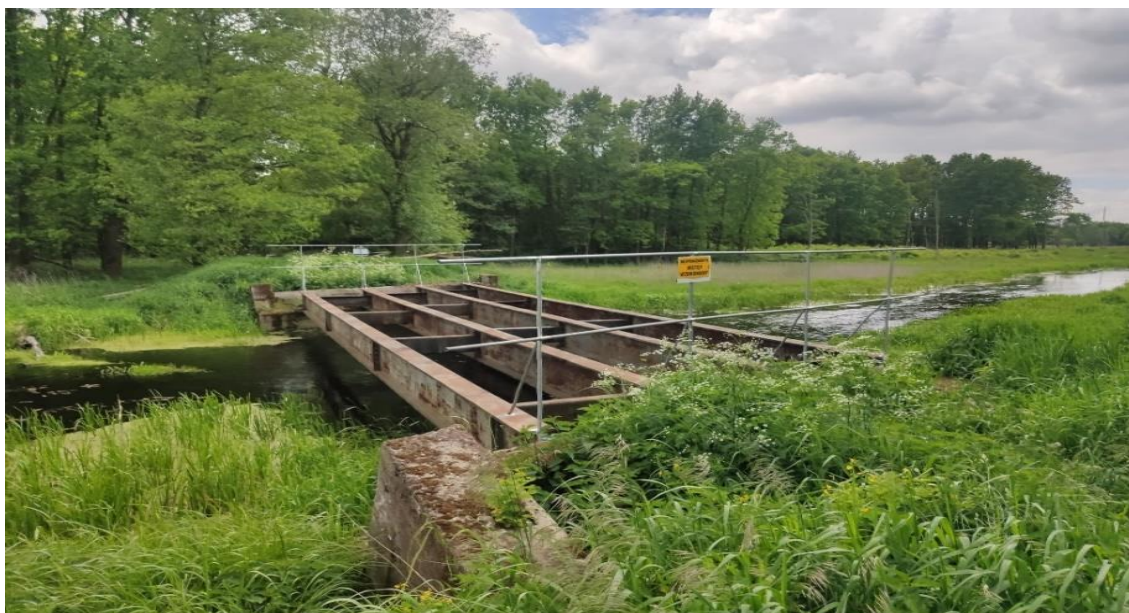
Rycina 4: Most Karolinów. Źródło: Opracowanie własne.

Budowla wyłączona z użytkowania, częściowo rozebrana – na dzień wizji lokalnej w miejscu znajdują się betonowe przyczółki o szerokości światła 14,5 m oraz stalowy układ nośny. Z uwagi na niekompletność budowla wymaga znacznych nakładów na przywrócenie do użytkowania. Stan konstrukcji stalowej nie pozwala na bezpośrednie kontynuowanie prac budowlanych na obiekcie (z wyłączeniem prac rozbiórkowych). Stan przyczółków betonowych zły, wymagający remontu. Dno kanału między przyczółkami wyraźnie obniżone. Utrzymanie grobli powyżej i poniżej mostu zniszczone, elementy utrzymania trudne do zidentyfikowania. Budowla poza zarządkiem KPN.

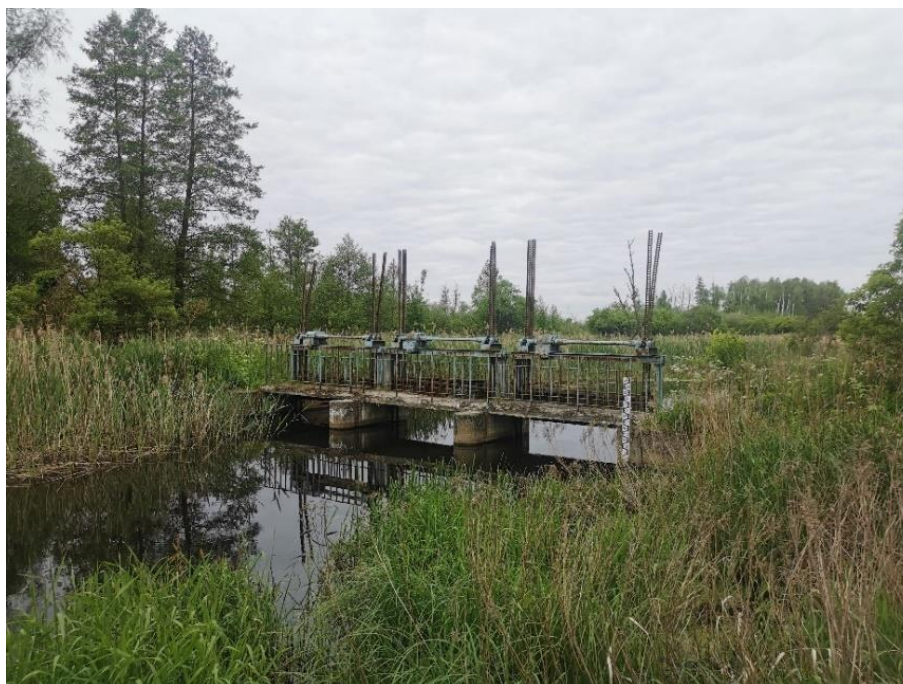
Rycina 5: Jaz Bieliny. Źródło: Opracowanie własne.

Jaz nieczynny, wybudowany w 1969 r. znajdujący się na granicy dwóch powiatów i gmin: gmina Leoncin, powiat nowodworski obręb Cisowe oraz gmina Kampinos, powiat warszawski zachodni. Jaz betonowy, trójprzęsłowy o świetle 3x3,0 m. Wysokość piętrzenia osiągnięta na jazie w czasie działalności wynosiła 1,30 m. Głównym zadaniem jazu było utrzymanie właściwej wilgotności na łąkach i polach otaczających ówczesne istniejące wsie. Ogólny stan techniczny jazu określa się jako niezadowolający – posiada nieszczelne zasuw, zardzewiałe mechanizmy podnoszenia, zły stan betonu (liczne pęknięcia) oraz duże zamulenie dna. W celu przywrócenia jazu do stanu umożliwiającego eksploatację wymagane są: przeprowadzenie kompleksowego badania technicznego z uwzględnieniem stateczności budowli, wymiana zasuw i urządzeń podnoszących, naprawa umocnień skarp od wody górnej, odmulenie światła jazu oraz przeprowadzenie analizy potrzeby wybudowania przepławki. Budowla poza zarządkiem KPN.

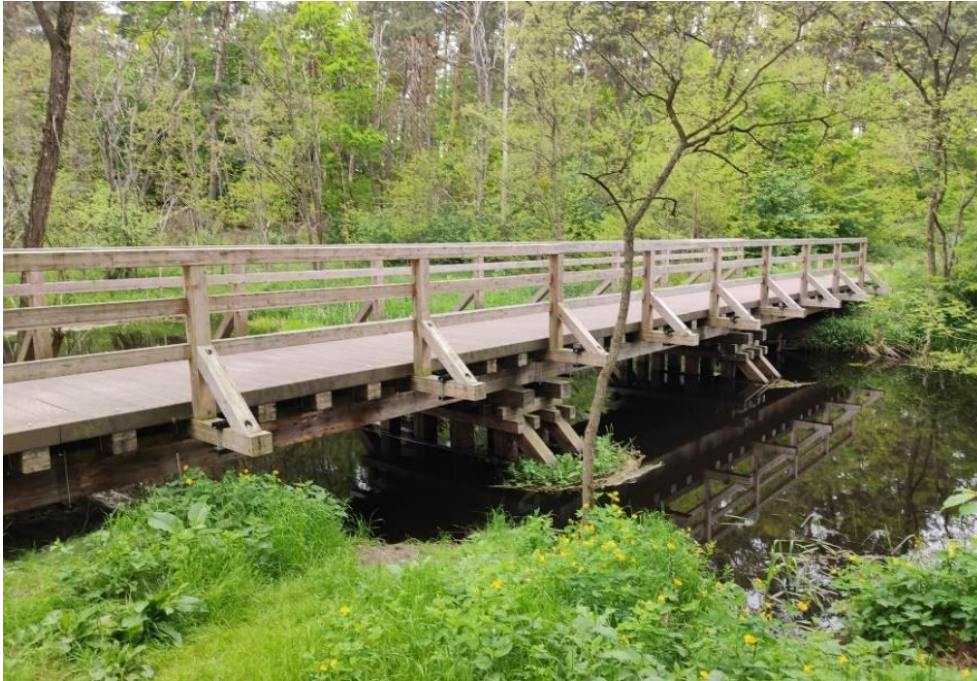
Rycina 6: Most Zamość. Źródło: Opracowanie własne.

Budowla o konstrukcji drewnianej, na dzień wizji lokalnej wizualnie jak nowa (brak korozji na łącznikach stalowych, brak ubytków na skutek działania wilgoci, widoczne zabezpieczenia powierzchniowe budulca). Stan techniczny ocenia się na bardzo dobry. Z uwagi na brak przyczółków most zaburza hydraulikę cieku jedynie obecnością filarów, co kanał rekompensuje sobie wymywaniem brzegów pod ciągiem pieszym. Tę sytuację definiuje się jednoznacznie jako problematyczną w kontekście przyszłych remontów budowli i wskazuje na potencjalny kierunek modernizacji (umocnienie brzegu powyżej i poniżej budowli).

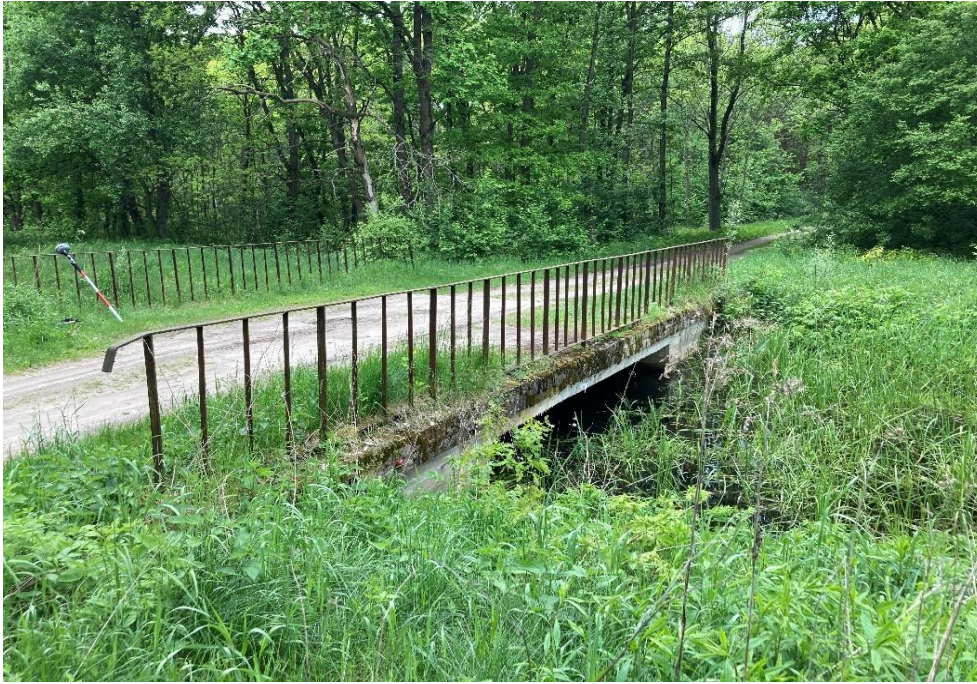
Rycina 7: Most Cisowe (czerwony szlak turystyczny). Źródło: opracowanie własne.

Budowla żelbetowa w ciągu drogi z miejscowości Górki do Cisowe. Szerokość światła między przyczółkami mostu wynosi 5,25 m. Wizualnie stan mostu ocenia się na wystarczający, natomiast jezdni na zły. Z uwagi na charakter dróg leśnych dochodzących do budowli, roślinność zdążyła w znacznym stopniu zaingerować w jezdnię. Korozja biologiczna postępuje w kierunku elementów nośnych. Stan utrzymania brzegów grobli drogowej powyżej i poniżej mostu zły. Roboty utrzymaniowe zaniechane od czasu dostatecznie długiego, by kanał stworzył naturalne meandry między trzciniowiskami i muldami osadzonego rumoszu wlezonego. Mimo to kanał zachował ogólną geometrię wzdłuż trasy po linii prostej na tym odcinku. Budowla poza zarządkiem KPN.

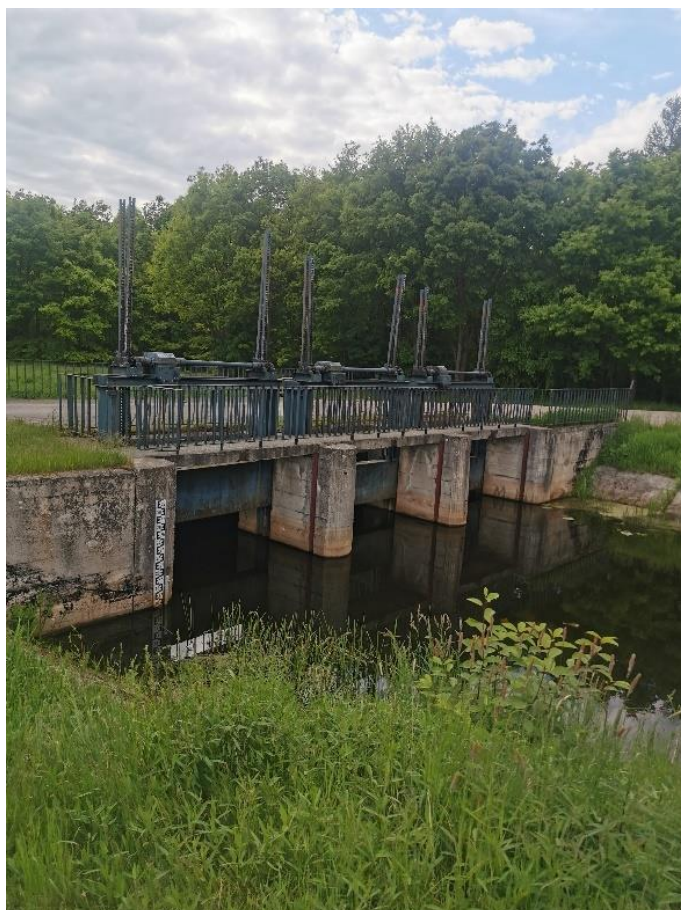
Rycina 8: Jaz Zamość. Źródło: Opracowanie własne.

Jaz wybudowany w 1975 r. mieszczący się w miejscowości Zamość w gminie Leoncin, powiat nowodworski. Budowla betonowa, trójprzęsłowa o świetle 3x3,0 m. Wysokość piętrzenia jaką można osiągnąć na jazu wynosi 1,50 m. Budowla mogłaby spełniać zadania przede wszystkim powodujące odpowiednie uwilgotnienie łąk i pól, jednak obecnie jaz nie jest użytkowany ze względu na protesty społeczne. Stan techniczny jazu, ze względu na zardzewiałe zasuwy i duże zamulenie koryta określa się jako ogólnie niezadowolający. Zachodzi konieczność wymiany zasuw i urządzeń podnoszących, przeprowadzenie analizy potrzeby wybudowania przepławki oraz odmulenie światła jazu. Budowla poza zarządem KPN.

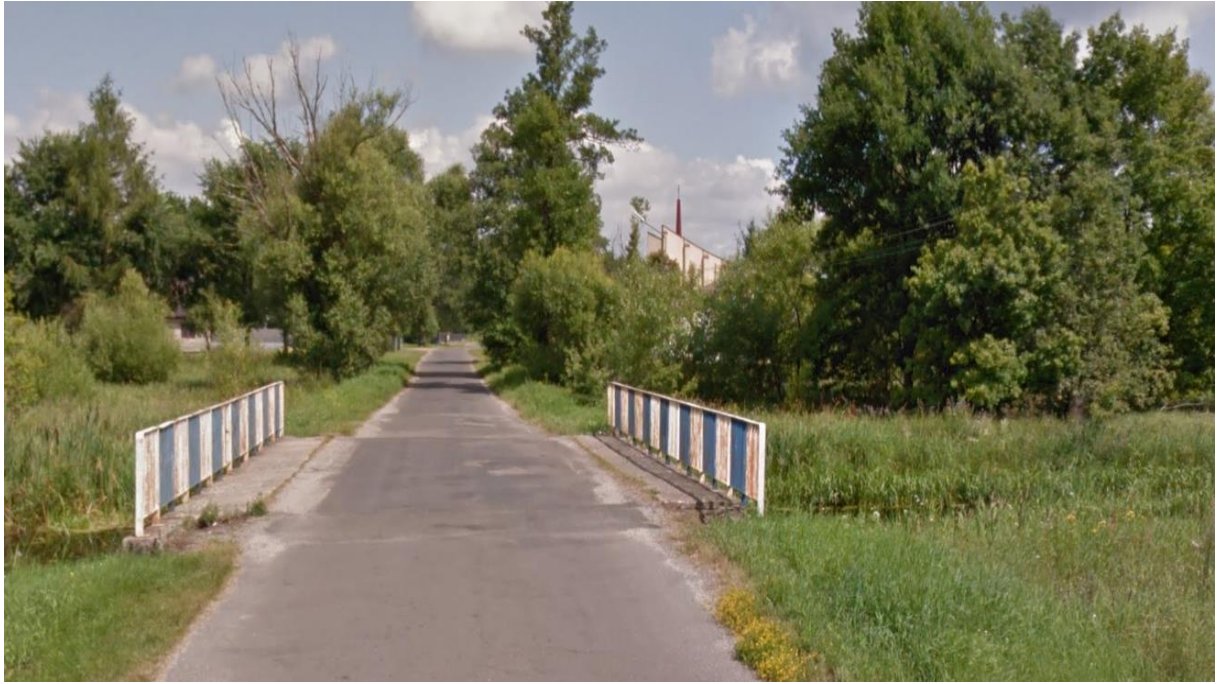
Rycina 9: Most Górki. Źródło: Street View.

Budowla żelbetowa w ciągu drogi lokalnej na północny-wschód od wsi Kampinos. Szerokość światła między przyczółkami mostu wynosi 9,4 m. Wizualnie stan mostu ocenia się na wystarczający, natomiast jezdni na zły. Dodatkowo najazdy o dużym spadku stwarzają zagrożenie dla pojazdów. Stan utrzymania brzegów grobli drogowej powyżej i poniżej mostu dobry. Budowla poza zarządem KPN.

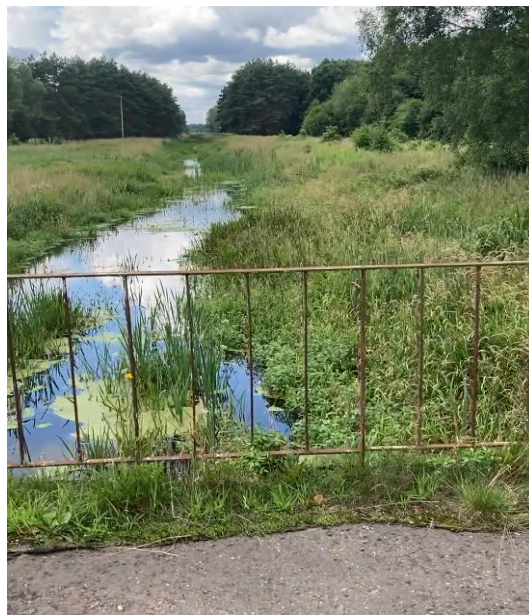
Rycina 10: Most Nowe Budy. Źródło: Opracowanie własne.

Budowla żelbetowa w ciągu drogi leśnej na wschód od wsi Górki. Szerokość światła między przyczółkami mostu wynosi 9,5 m. Wizualnie stan mostu ocenia się na wystarczający, natomiast jezdni na zły. Z uwagi na charakter dróg leśnych dochodzących do budowli, roślinność zdążyła w znacznym stopniu zaingerować w jezdnię. Korozja biologiczna postępuje w kierunku elementów nośnych. Stan utrzymania brzegów grobli drogowej powyżej i poniżej mostu zły. Roboty utrzymaniowe zaniechane od czasu dostatecznie długiego, by kanał stworzył naturalne meandry między trzcinowiskami i muldami osadzonego rumoszu wleczonego. Budowla poza zarządem KPN.

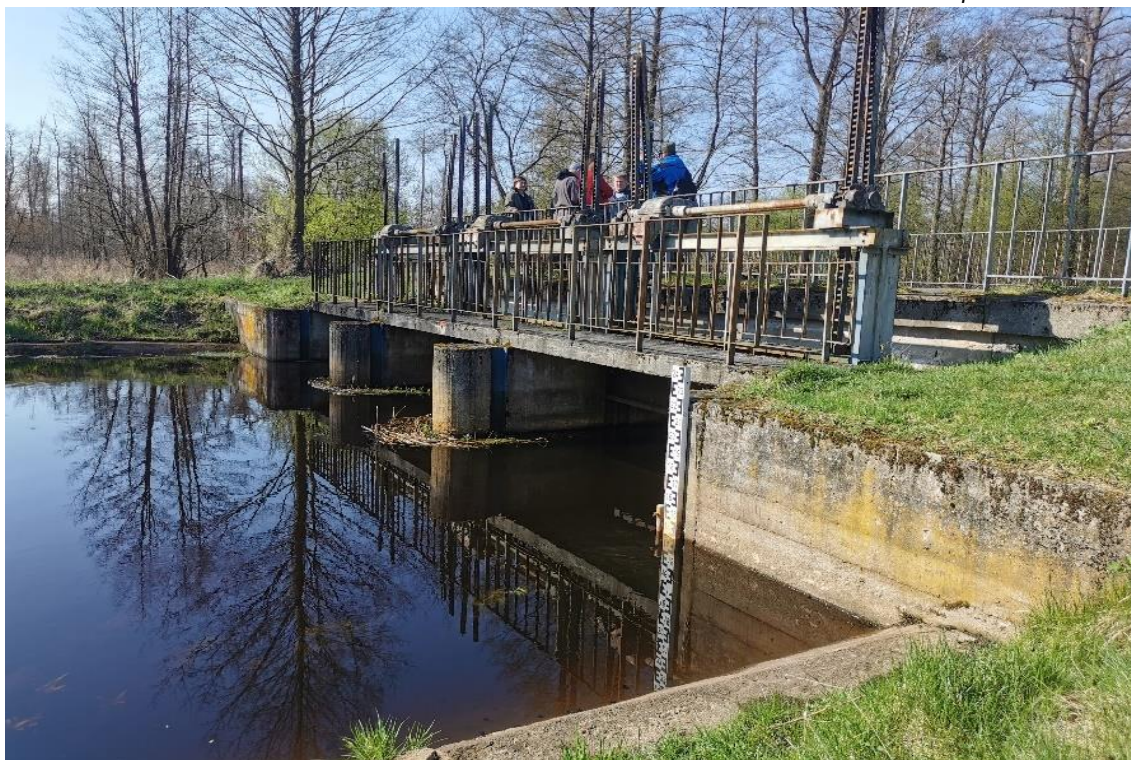
Rycina 11: Jaz Nowa Dąbrowa. Źródło: Opracowanie własne.

Budowla powstała w 1969 r. i znajduje się w miejscowości Nowa Dąbrowa, gmina Leszno, powiat warszawski zachodni. Jaz betonowy, trójprzęstowy o świetle 3x3,0 m. Wysokość piętrzenia osiągnięta na jazu wynosi 1,50 m. Głównym celem działania jazu jest utrzymywanie właściwego stanu nawodnienia na przyległych gruntach rolnych. Przez nieszczelne zasuwy i duże zamulenie ogólny stan techniczny budowli określa się jako niezadowalający. W celu usprawnienia działalności wymagane jest przeprowadzenie remontu, polegającego na wymianie zasuw, odmuleniu światła jazu oraz przeprowadzeniu analizy potrzeby wybudowania przepławki. Budowla poza zarządem KPN.

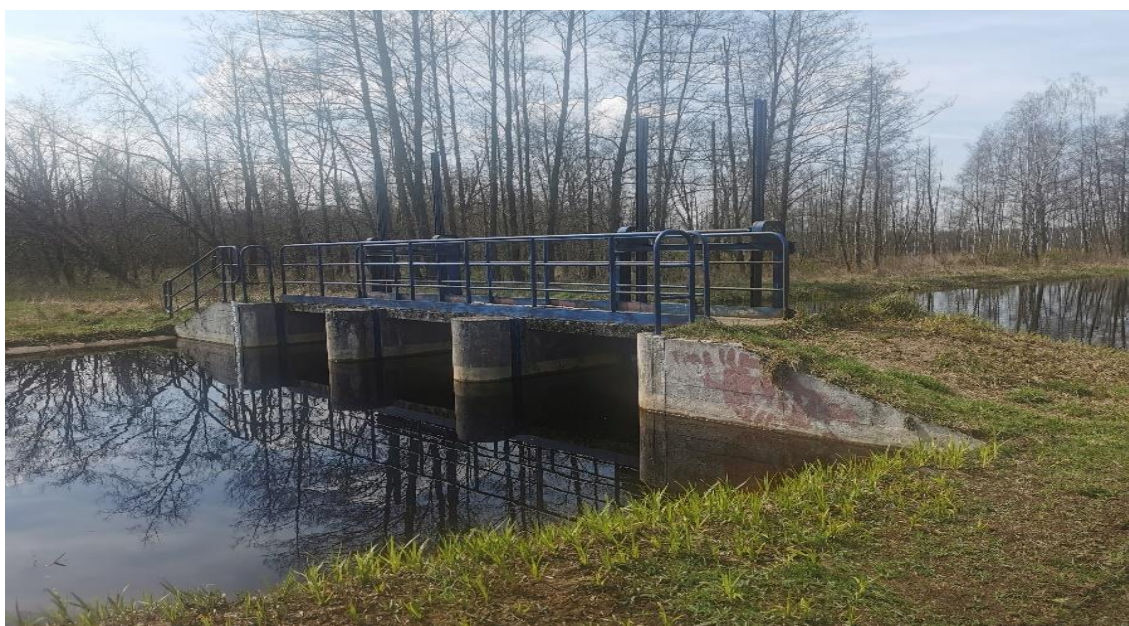
Rycina 12: Jaz Aleksandrów. Źródło: Opracowanie własne.

Budowla powstała w 1998 r. w miejscowości Aleksandrów, gmina Czosnów, powiat nowodworski. Jest to jaz betonowy, trójprzęsłowy z przepławką, o świetle 3x2,0 m. Wysokość piętrzenia wody na jazu wynosi 1,00 m. Ważnym zadaniem budowli jest utrzymywanie właściwego stanu nawodnienia na przyległych gruntach rolnych, głównie na terenach znajdujących się na lewym brzegu. Stan techniczny jazu określa się jako niezadowalający, ze względu na nieszczelne zasuwę oraz duże zamulenie. W celu przywrócenia właściwej działalności jazu, konieczna jest wymiana zasuw oraz przeprowadzenie analizy poprawności funkcjonowania przepławki. Budowla poza zarządkiem KPN.

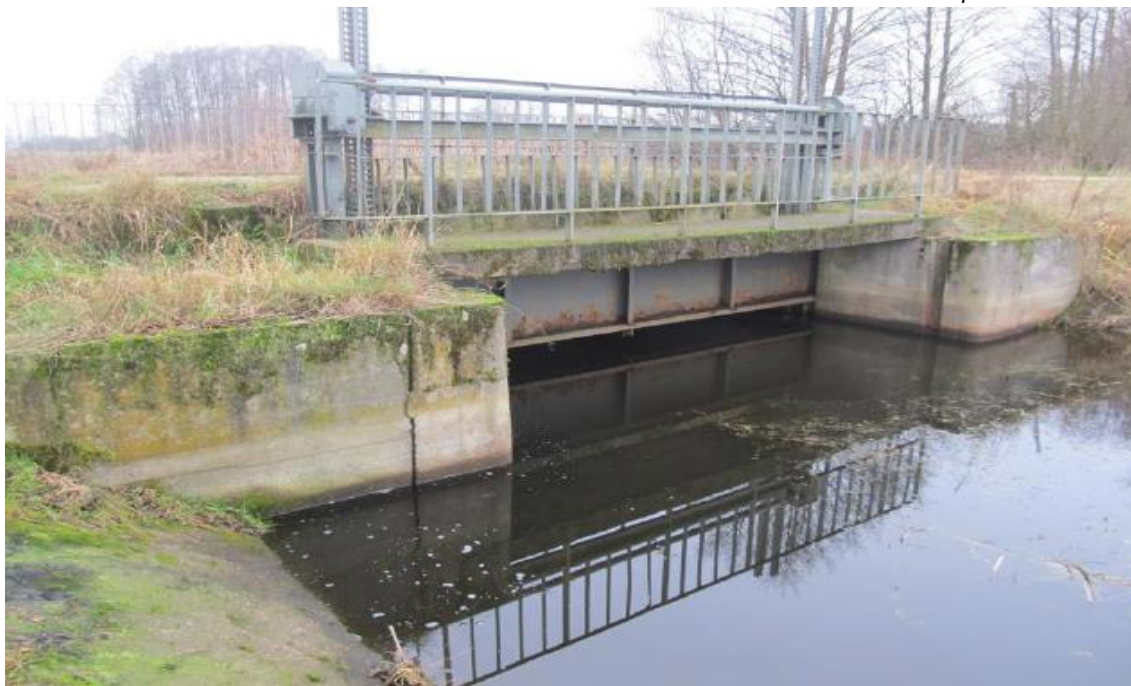
Rycina 13: Jaz Brzozówka. Źródło: [kampinoskiebagna.pl](http://kampinoskiebagna.pl)

Jaz wybudowany w 1970 r. zlokalizowany w miejscowości Brzozówka, gmina Czosnów, powiat nowodworski. Budowla betonowa, jednoprzęsłowa o świetle 1x5,0 m. Budowla osiąga wysokość piętrzenia rzędu 1,30 m. Zadaniem jazu jest utrzymywanie właściwego stanu nawodnienia na przyległych gruntach rolnych, głównie na terenach znajdujących się na prawym brzegu. Ze względu na nieszczelne zasuwę oraz duże zamulenie, stan techniczny budowli określa się jako niezadowalający. W celu usprawnienia działalności jazu należy podjąć odpowiednie działania polegające na wymianie zasuw, odmuleniu światła jazu, naprawy umocnień skarp od wody górnej oraz przeprowadzenie analizy potrzeby wybudowania przepławki. Budowla poza zarządkiem KPN.

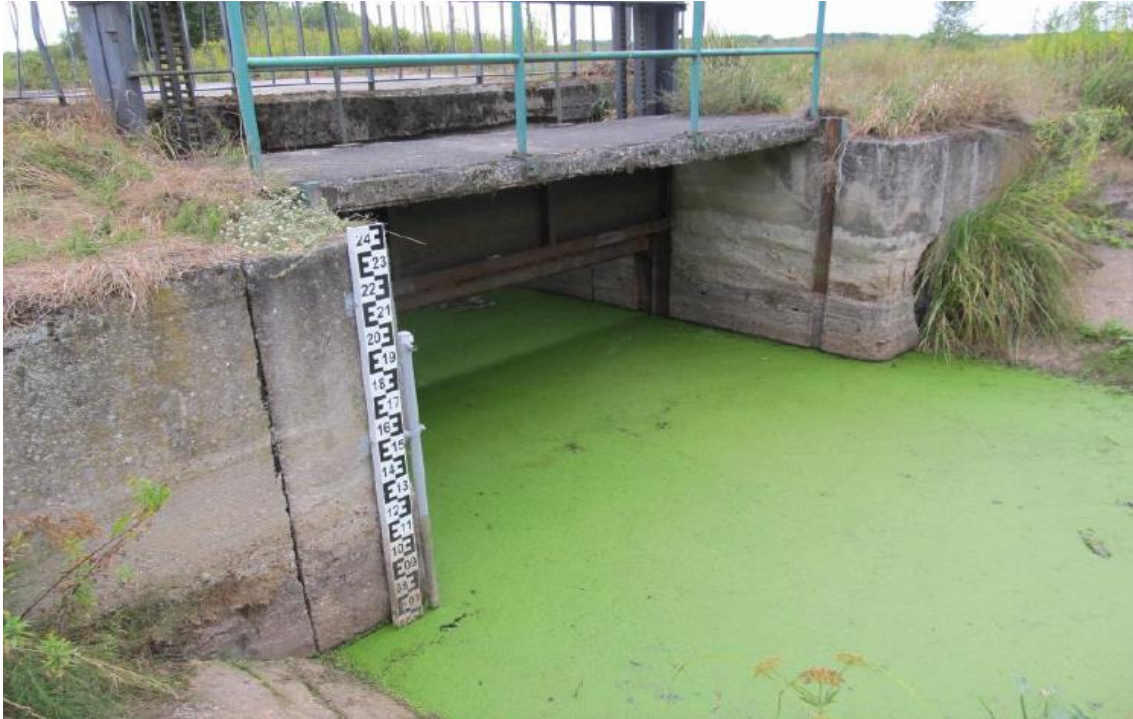
Rycina 14: Jaz Janówek. Źródło: [kaminoskiebagna.pl](http://kaminoskiebagna.pl)

Budowla pochodząca z 1971 r. znajdująca się w miejscowości Janówek, gmina Czosnów, powiat nowodworski. Jaz betonowy, jednoprzęsłowy o świetle 1x4,0 m. Wysokość piętrzenia osiągnięta na jazie wynosi 1,60 m. Możliwości jakie oferuje budowla to głównie utrzymywanie prawidłowego nawodnienia terenów rolnych znajdujących się w pobliżu, zwłaszcza na terenach na lewym brzegu. Przez nieszczelne zasuwy, duże zamulenie oraz zły stan betonu ogólny stan techniczny jazu jest niezadowolający. Zachodzi konieczność wymiany zasuw i mechanizmów podnoszących, naprawy umocnień skarp od wody górnej, odmulenie światła jazu oraz przeprowadzenie analizy potrzeby wybudowania przepławki. Budowla poza zarządkiem KPN.

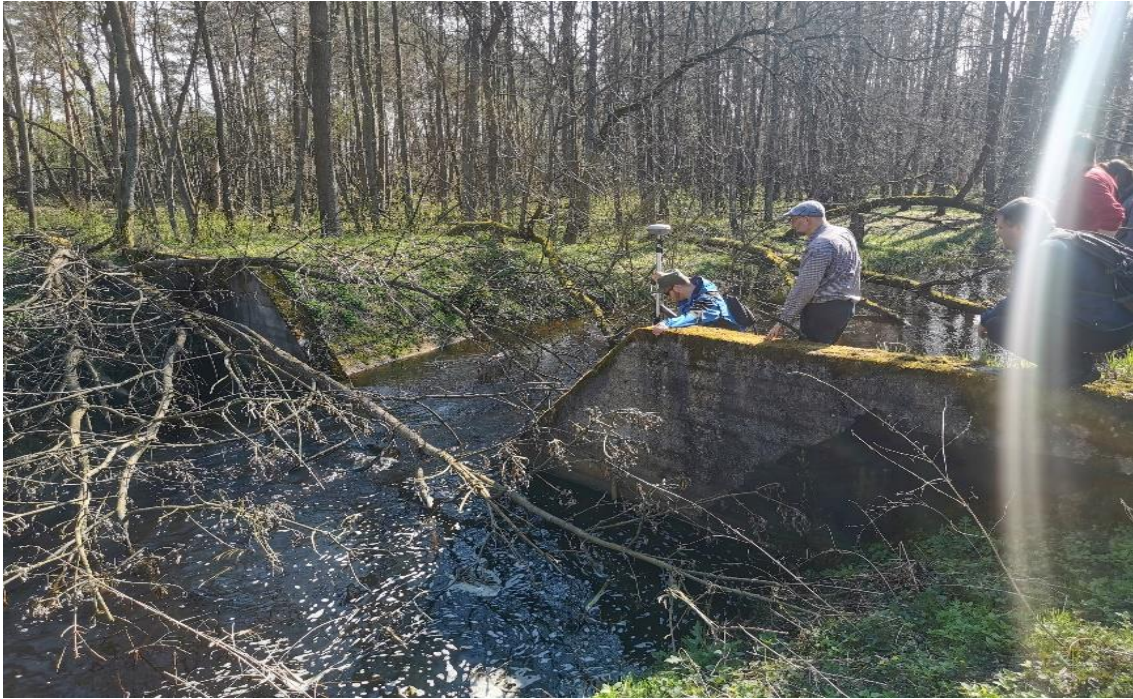
Rycina 15: Próg Nowa Dąbrowa. Źródło: Opracowanie własne.

Budowla betonowa w postaci tarczy z ukształtowanym przelewem trapezowym równoramiennym. Stan techniczny konstrukcji wystarczający, wymaga napraw powierzchniowych. Umocnienia koryta powyżej i poniżej budowli w stanie technicznym złym z uwagi na osadzony rumosz drzewny i przerastanie korzeniami drzew oraz roślinnością niskiego piętra. Z uwagi na typową konstrukcję budowla podatna jest na potencjalne modernizacje i przebudowy co może mieć znaczenie na cele projektu. Próg ma rzędną 71,85 m n.p.m.

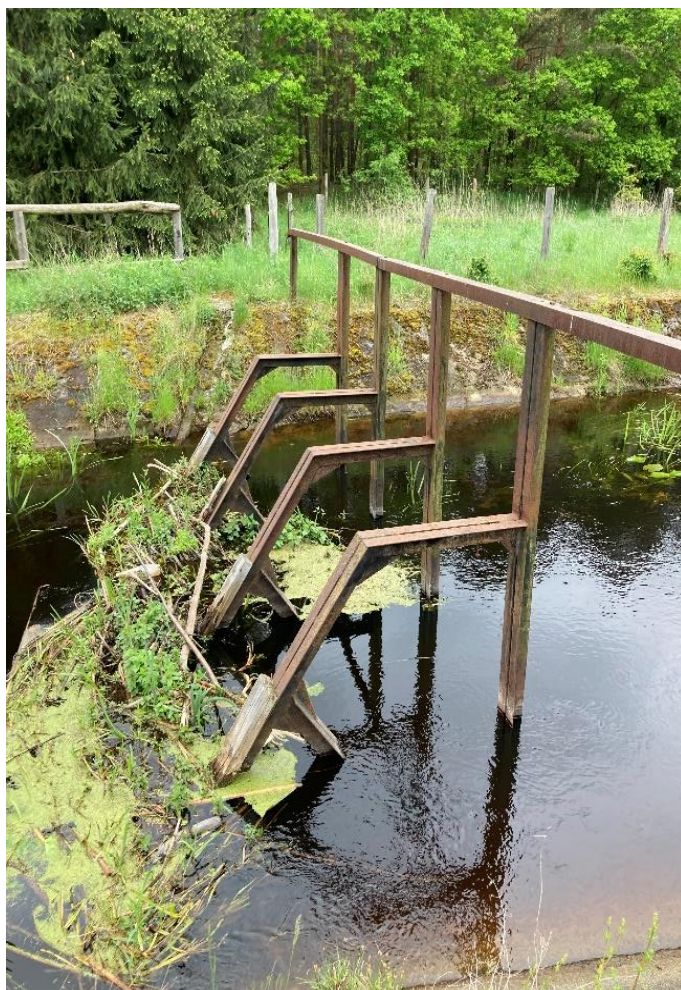
Rycina 16: Zastawka Roztocka. Źródło: Opracowanie własne.

Budowla zlokalizowana na umocnionym płytami betonowymi odcinku koryta kanału. Długość umocnienia ok. 20 m, płyty znacząco skorodowane i zarośnięte mchem i porostami, przerośnięte trawą i chwastami co utrudnia dokładną weryfikację wymiaru. Płyta denna na długości umocnienia betonowa, częściowo zarośnięta na pojedynczej fasze akumulującej rumowisko wleczone. Konstrukcja piętrząca stalowa, skorodowana, w postaci układu ram spawanych o kształcie trapezu prostokątnego z kątowników. Skośne ramię ramy służy za filar dla szandorów drewnianych (obecnie nieistniejących). W umocnieniach skarp zabetonowano ceowniki tworzące wraz z ukośnymi prętami ram pochyloną górą w kierunku wody dolnej płaszczyznę. Budowla w obecnym stanie zaśmiecona rumoszem drzewnym i odpadami antropogenicznymi. W przypadku znalezienia zastosowania w projekcie budowla prawdopodobnie może być niskim kosztem przywrócona do regularnej pracy.

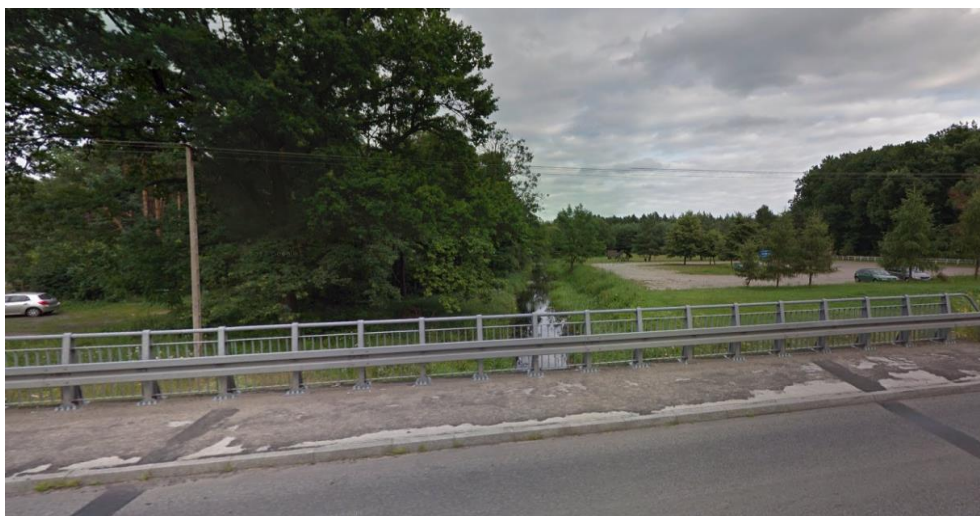
Rycina 17: Most drogowy DW579. Źródło: Street View.

Budowla betonowa w stanie technicznym dobrym o szerokości światła ok. 10 m między przyczółkami. Rzędna wyniesienia jezdni znacząco wyższa niż teren sąsiadujący.

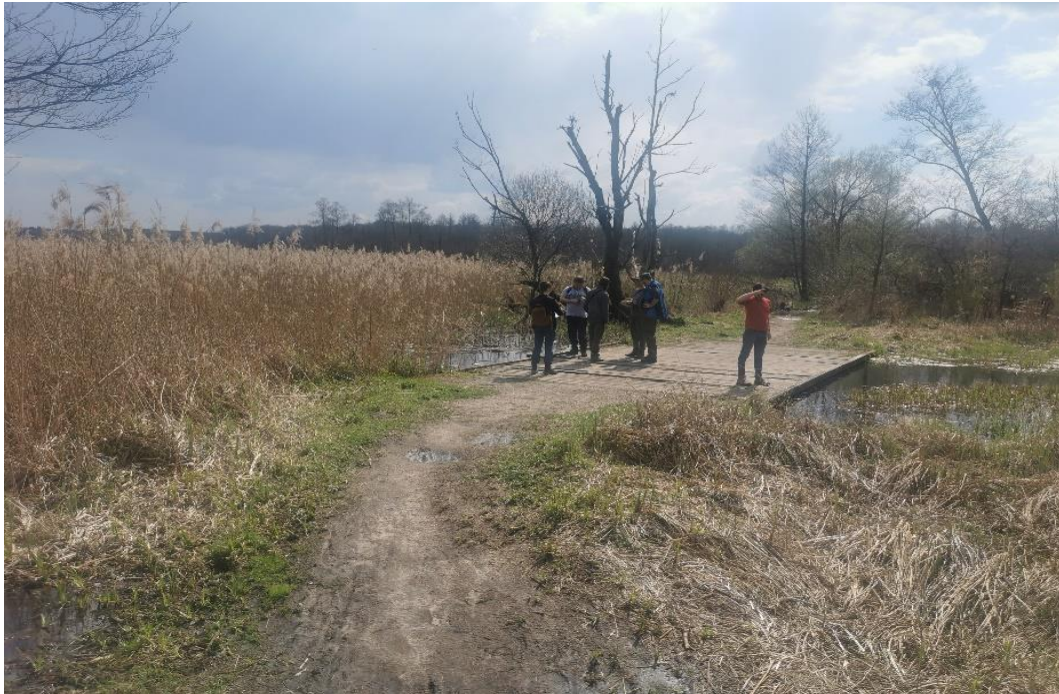
Rycina 18: Kładka piesza (żółty szlak turystyczny, Wierszowska Droga). Źródło: Opracowanie własne.

Budowla o betonowych przyczółkach o szerokości światła 6,20 m, na których oparto stalowe belki nośne IPE300 z pokładem drewnianym. Z uwagi na niską rzędną góry kładki budowla bywa w całości zakryta zwierciadłem wody co potęguje widoczną na każdym elemencie konstrukcji korozję. Stan drewnianego pokładu można określić jako stan przedawaryjny, stwarza realne zagrożenie dla bezpieczeństwa zdrowia i życia. Brak barier bezpieczeństwa. Stalowy układ nośny w stanie obecnym wymaga pilnej konserwacji i odnowienia powłok antykorozyjnych, co z uwagi na konieczność wykonania prac w bezpośrednim kontakcie ze środowiskiem wodnym agresywnymi chemicznie środkami ochronnymi skłania ku zaproponowaniu przebudowy układu nośnego na drewniany o wyniesionej w górę rzędnej pokładu (kładki). Stan techniczny przyczółków wystarczający, elementy betonowe wymagają remontu co najmniej z wykorzystaniem zapraw naprawczych do stosowania powłokowego. Dla ustalenia docelowego zakresu prac konieczne jest przygotowanie ekspertyzy budowlanej branży konstrukcyjnej. Kładka znajduje się na rzędnej 75,53 m n.p.m.

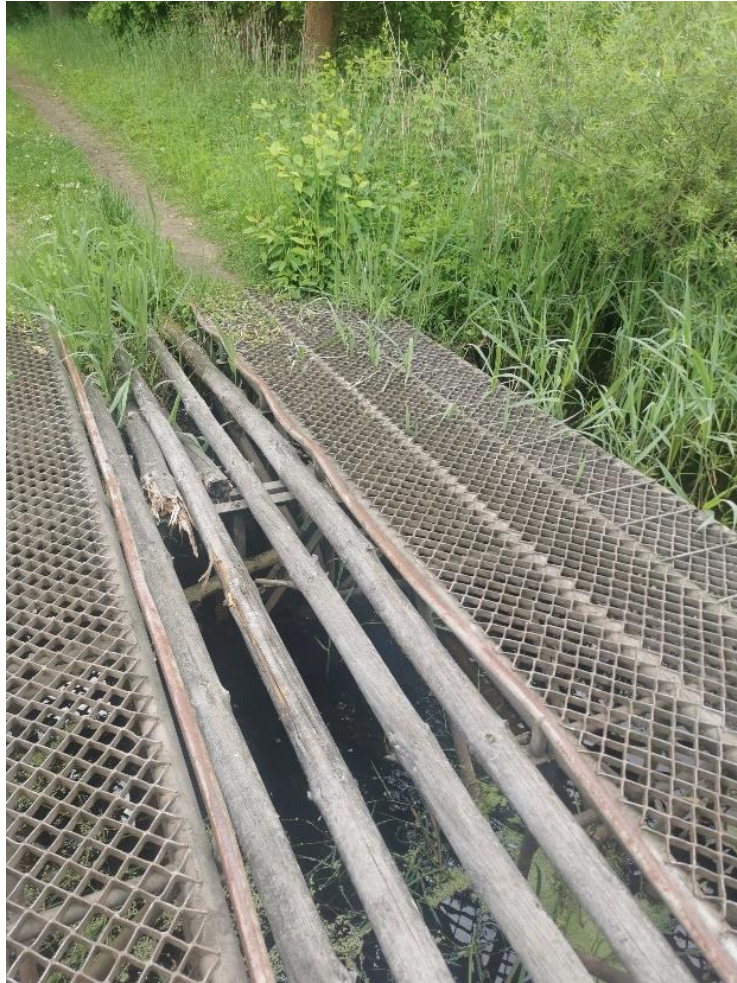
Rycina 19: Most Ławy. Źródło: Opracowanie własne.

Budowla stalowa w ciągu drogi leśnej na północny-zachód od miejscowości Wólka. Przyczółki budowli są ukryte w skarpach koryta kanału, a układ nośny stanowią dwie kładki najazdowe oparte na układzie kratownicowym wolnopodpartym zatem konstrukcja nie ingeruje hydraulicznie w ciek. Brak barier bezpieczeństwa. Wizualnie stan mostu ocenia się na wystarczający. Stan utrzymania brzegów grobli drogowej powyżej i poniżej mostu zły. Rzędna mostu na poziomie 77,18 m n.p.m.

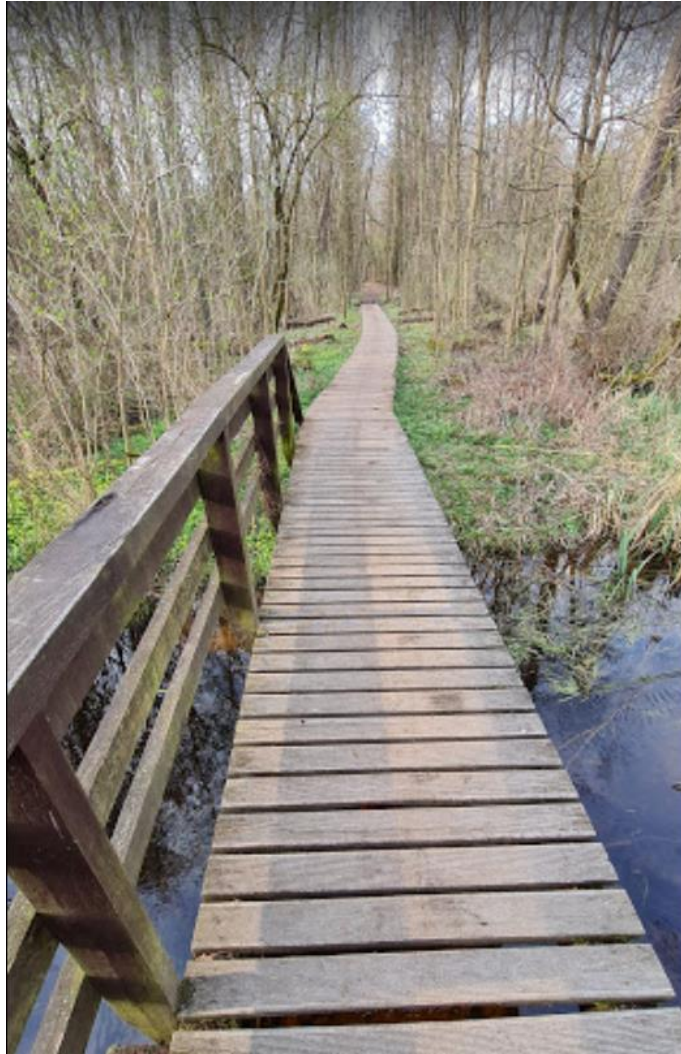
Rycina 20: Kładka piesza nad rozlewiskiem kanału Zaborowskiego. Źródło: Street View.

Budowla drewniana posadowiona na dwóch rzędach pali ponad korytem kanału Zaborowskiego i jego rozlewiskiem, zlokalizowana w okolicy polany piknikowej Zaborów. Stan techniczny dobry, budowla wizualnie na dzień prowadzonej wizji lokalnej jak nowa (brak korozji na łącznikach stalowych, brak ubytków na skutek działania wilgoci, widoczne zabezpieczenia powierzchniowe budulca). Kładka znajduje się na rzędnej 78,07 m n.p.m.
