## Obiekty hydrotechniczne na obszarze Kampinoskiego Parku Narodowego

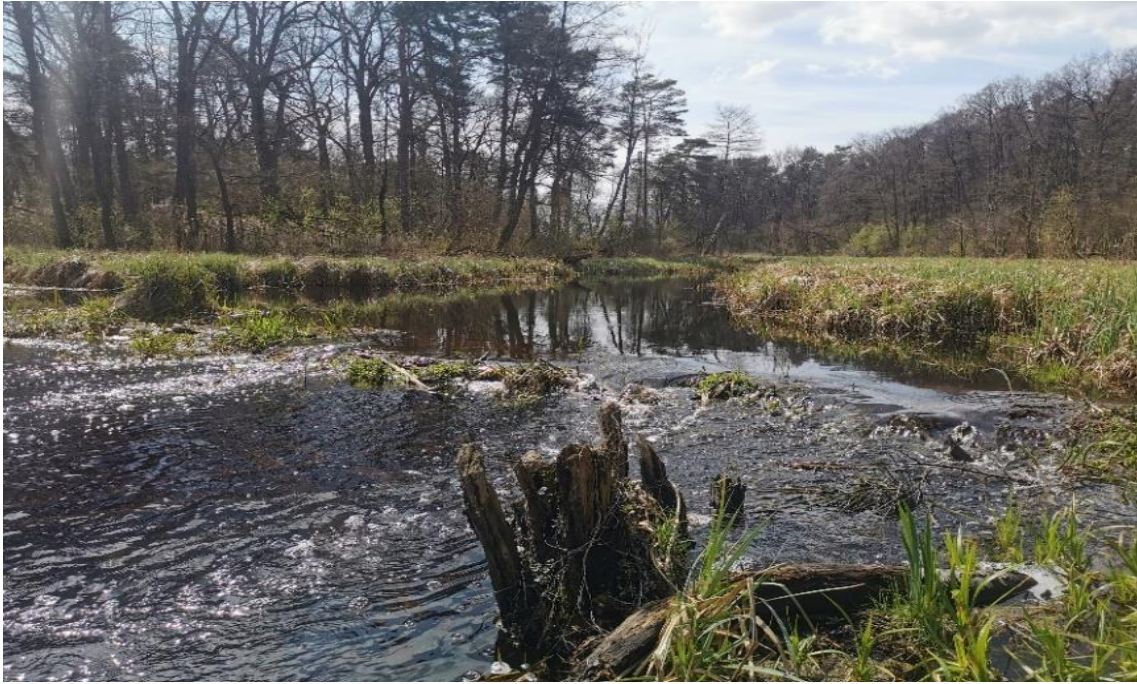
*Rycina 21: Tama bobrowa Roztoka. Źródło: Opracowanie własne*

- Tama bobrowa Roztoka: współrzędna X (PL-1992) = 494424.72, współrzędna Y (PL-1992) = 610032.06, rzędna 74,25 m n.p.m.

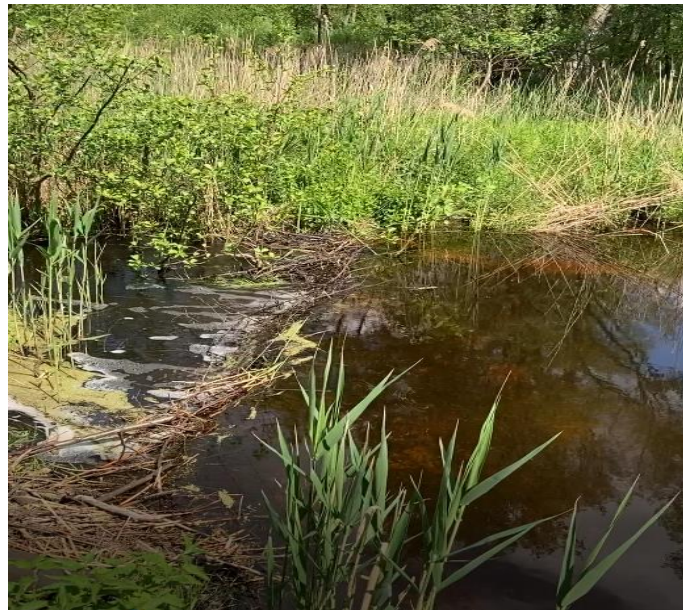
*Rycina 22: Tama bobrowa na kanale Ł9. Źródło: Opracowanie własne.*

- Tama bobrowa na kanale Ł9: współrzędna X (PL-1992) = 497421.50, współrzędna Y (PL-1992) = 602693.82, rzędna 70,98 m n.p.m.

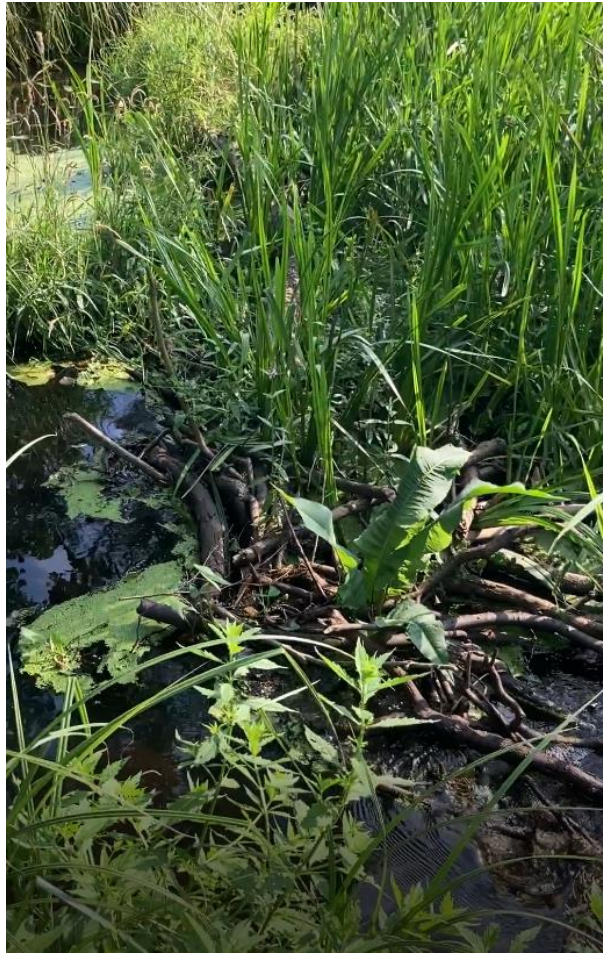
*Rycina 23: Tama bobrowa na kanale Zaborowskim, powyżej Debet. Źródło: Opracowanie własne.*

- Tama bobrowa na kanale Zaborowskim, powyżej Debet: współrzędna X (PL-1992) = 493041.75, współrzędna Y (PL-1992) = 612159.66, rzędna 75,55 m n.p.m.

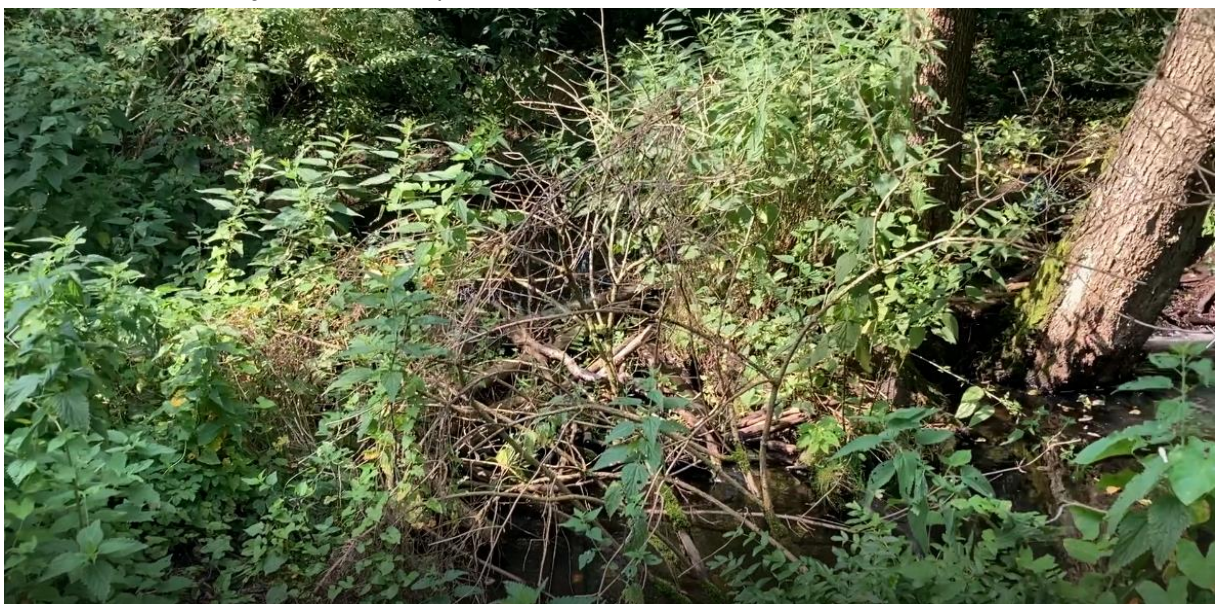
*Rycina 24: Tama bobrowa Zaborów I. Źródło: Opracowanie własne.*

- Tama bobrowa Zaborów I: współrzędna X (PL-1992) = 490683.50, współrzędna Y (PL-1992) = 614329.41, rzędna 80,52 m n.p.m.

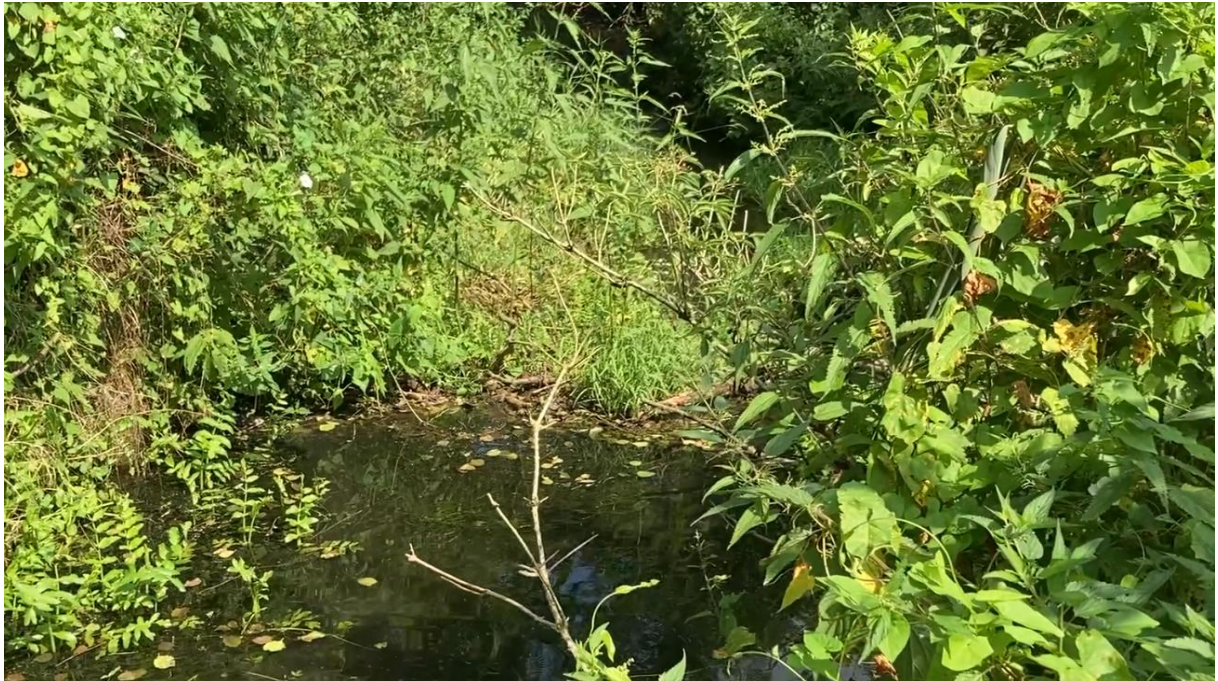
*Rycina 25: Tama bobrowa Zaborów II. Źródło: Opracowanie własne.*

- Tama bobrowa Zaborów II: współrzędna X (PL-1992) = 490723.26, współrzędna Y (PL-1992) = 614324.41, rzędna 80,22 m n.p.m.
